1997: Restauro statua San Rocco

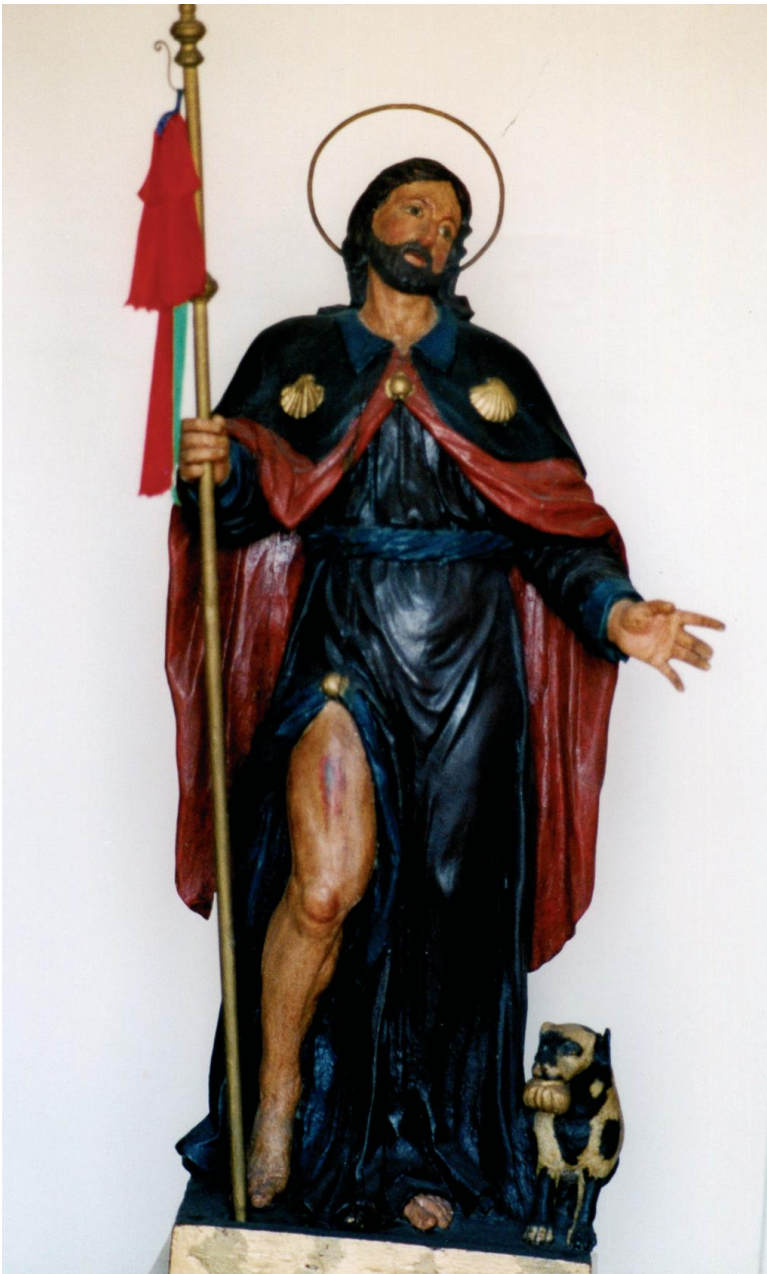
L'opera lignea è collocata nella navata della Chiesa, San Rocco di Villafranca, all'interno di una nicchia chiusa da uno sportello vetrato. È una statua in ottime condizioni di conservazione e probabilmente a ciò ha contribuito il microclima creatosi all'interno della nicchia, cui il supporto ligneo s'è condizionato, evitando i continui adattamenti alle variazioni termometriche che invece avvengono nella Chiesa. La massa lignea che forma il supporto è composta di più pezzi, dei quali, uno è sicuramente un tronchetto e gli altri sono elementi messi insieme.

È stato impiegato un legno con buona stabilità dimensionale, esente da difetti, ben accostato per direzione di taglio e vena, e pochi sono i punti in cui si sono verificati scollamenti.
